湖南怀化通道旧寨-飞山Ⅱ回 220 千伏线路工程  
2025 年第 1 季度水土保持监测报告

建设单位:国网湖南省电力有限公司怀化供电分公司

监测单位:紫光软件系统有限公司

2025 年 4 月

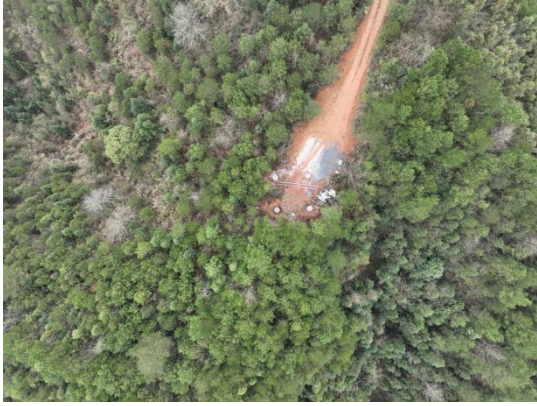
| <p>N21 已完成基础浇筑<br/>问题：施工场地内存在建筑垃圾<br/>建议：及时清理建筑垃圾</p> | <p>N22 已完成基础浇筑</p> |

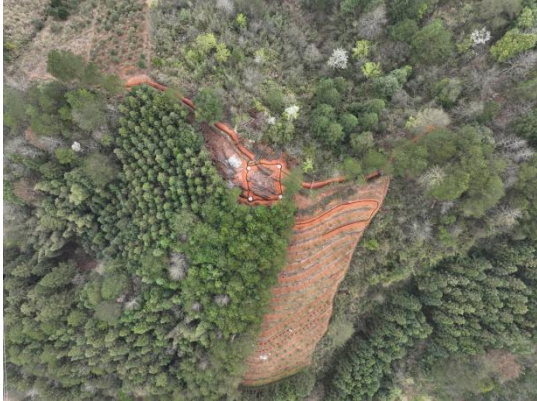
| <p>N23 已完成基础开挖</p> | <p>N25 已完成基础开挖</p> |

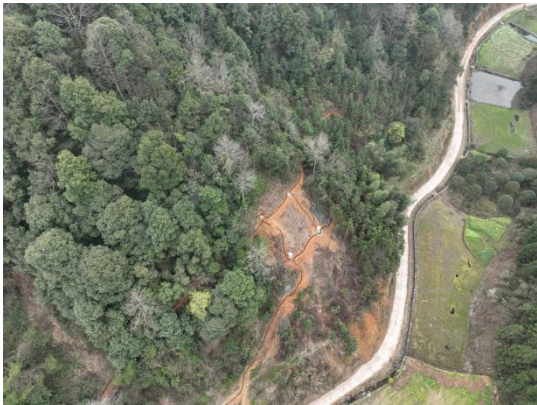
| <p>N37 已完成基础浇筑</p> | <p>N38 已完成基础浇筑</p> |

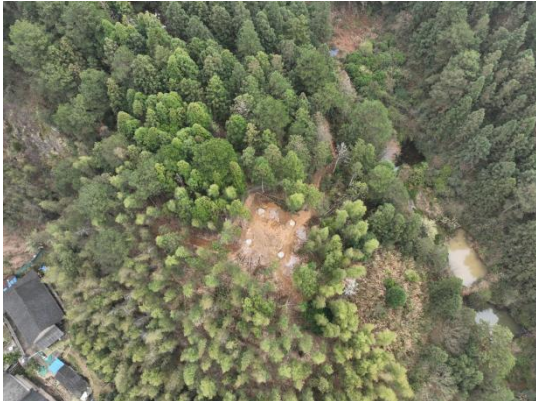
| <p>N127 已完成基础浇筑</p> | <p>N133 已完成基础浇筑</p> |

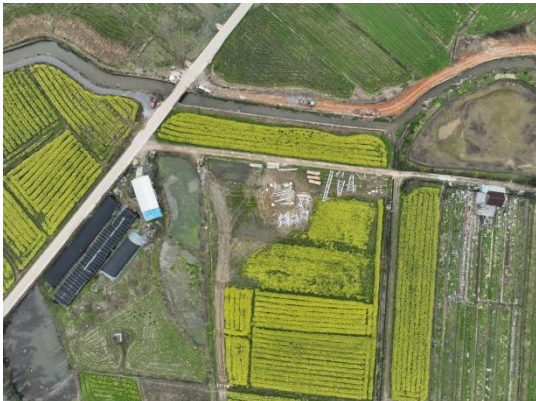
| <p>N134 已完成基础浇筑</p> | <p>N135 已完成基础浇筑</p> |

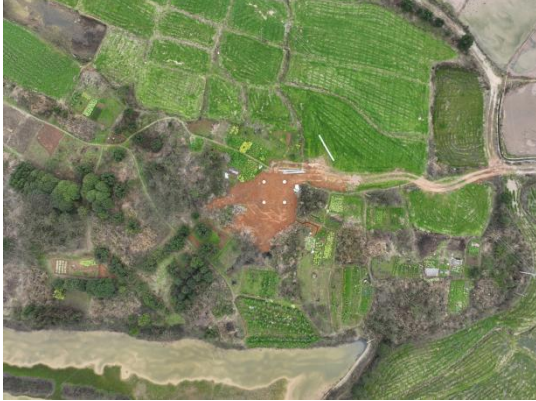
| <p>N140 已完成基础浇筑</p> | <p>N143 已完成基础浇筑</p> |
