湖南株洲西 500kV 输变电工程

# 2025 年第一季度水土保持监测报告

(总第 7 期)

监测单位: 北京江河惠远科技有限公司

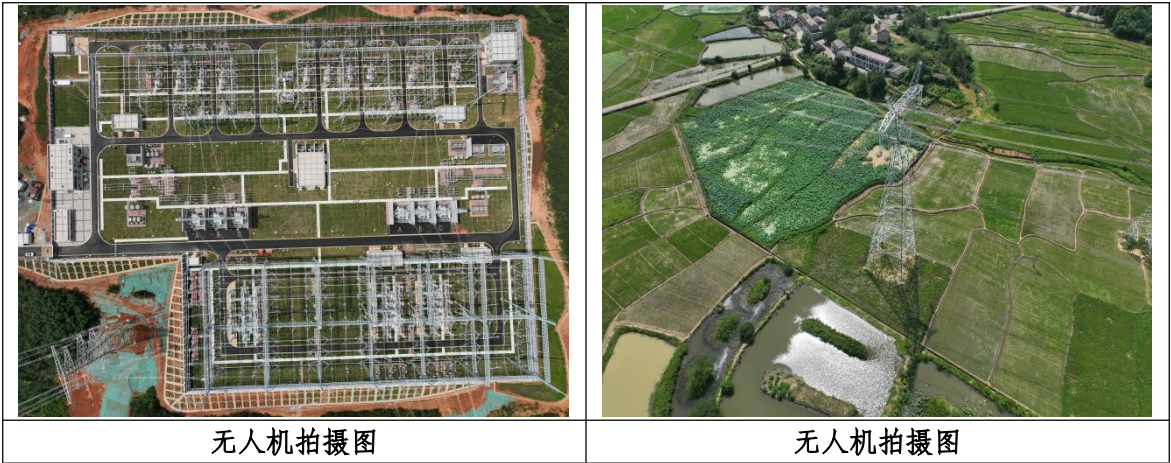
从现场不同角度直接观察、拍照留存具有立体性强、局部晰度高等优点，更能够直观地监测施工现场情况，可作为无人机影像的补充资料。例如，通过侧拍不同角度陡坡及临崖堆土（渣石），可真实立体的呈现可能存在的水土流失隐患。从下面无人机俯视影像与照相机近景仰角拍摄对比图看，现场监测照片是重要的直观定性之补充。
