湘南换流站~船山双回 500 千伏线路工程

2025 年第一季度水土保持监测报告

(总第 3 期)

监测单位:北京江河惠远科技有限公司

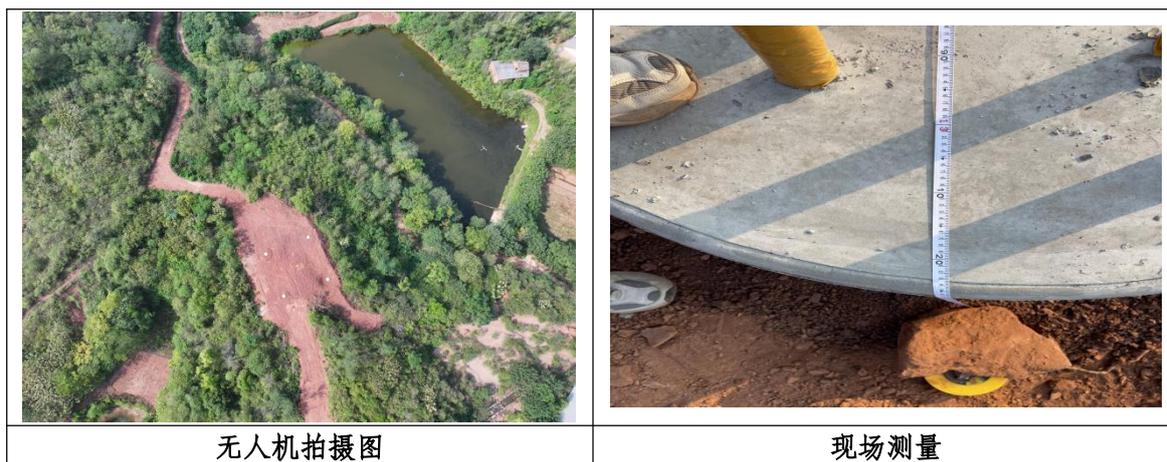
从现场不同角度直接观察、拍照留存具有立体性强、局部晰度高等优点，更能够直观地监测施工现场情况，可作为无人机影像的补充资料。例如，通过侧拍不同角度陡坡及临崖堆土（渣石），可真实立体的呈现可能存在的水土流失隐患。从下面无人机俯视影像与照相机近景仰角拍摄对比图看，现场监测照片是重要的直观定性之补充。

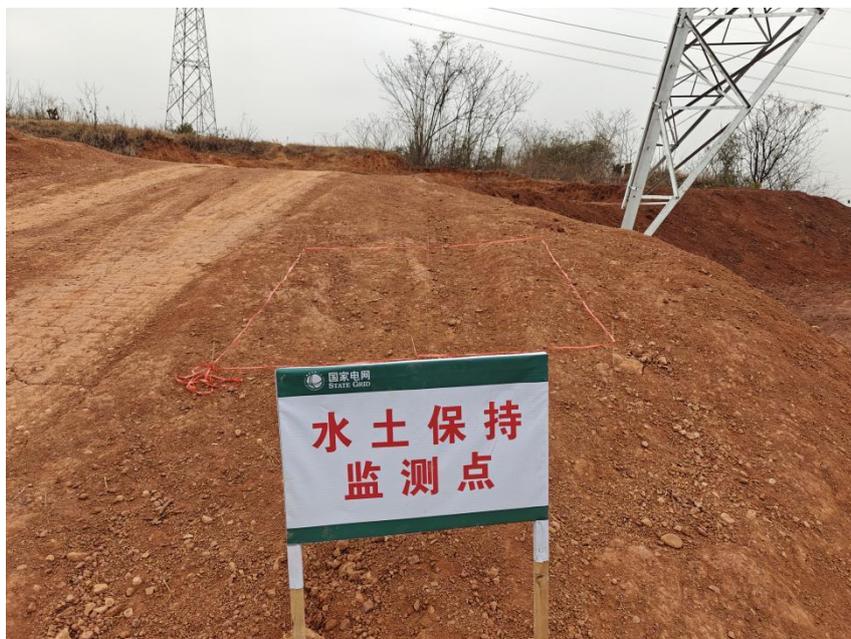
图 2.1-3 监测点照片

测钎法即标桩法。布设样地规格一般为 $3\text{m}\times 5\text{m}$ 。将直径 $0.6\text{-}1\text{cm}$ 、长 $50\text{-}100\text{cm}$ 的钢钎，在选定的坡面样方小区按照 $1\text{m}\times 5\text{m}$ 的间距分纵横方向，共计9支钢钎，按照梅花形布设，垂直打入地下，使钢钎钉帽与坡面齐平，并在钉帽上涂上油漆，注明编号。

在每次暴雨后和汛期结束时，观测钉帽距地面的高度，计算土壤侵蚀深度和

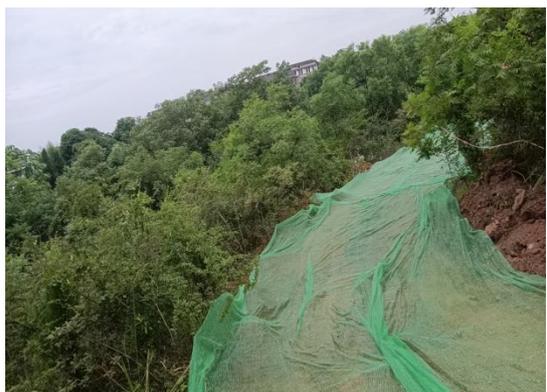
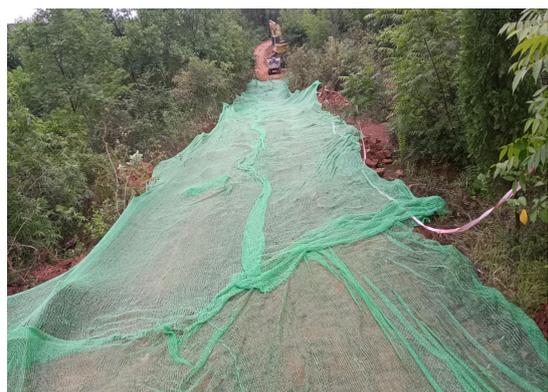
<p>道路临时苫盖</p>	<p>道路临时苫盖</p>

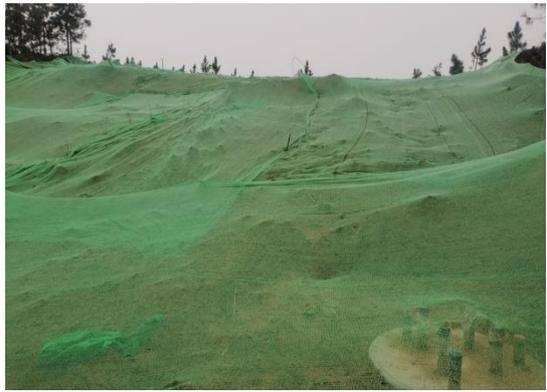
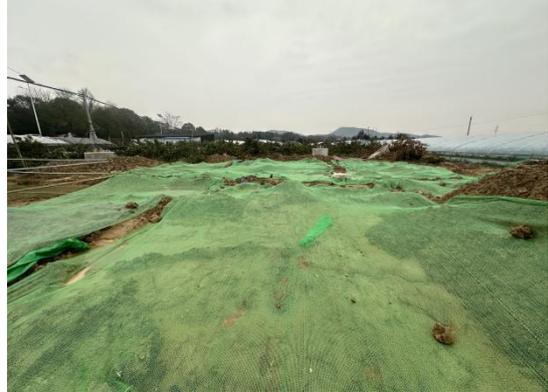
<p>塔基区临时苫盖</p>	<p>塔基区临时苫盖</p>
